威海昆嵛山天然矿泉水有限公司饮用天然矿泉水
矿山地质环境保护与恢复治理方案

二〇二四年十二月

编写单位：山东省地质矿产勘查开发局第六地质大队

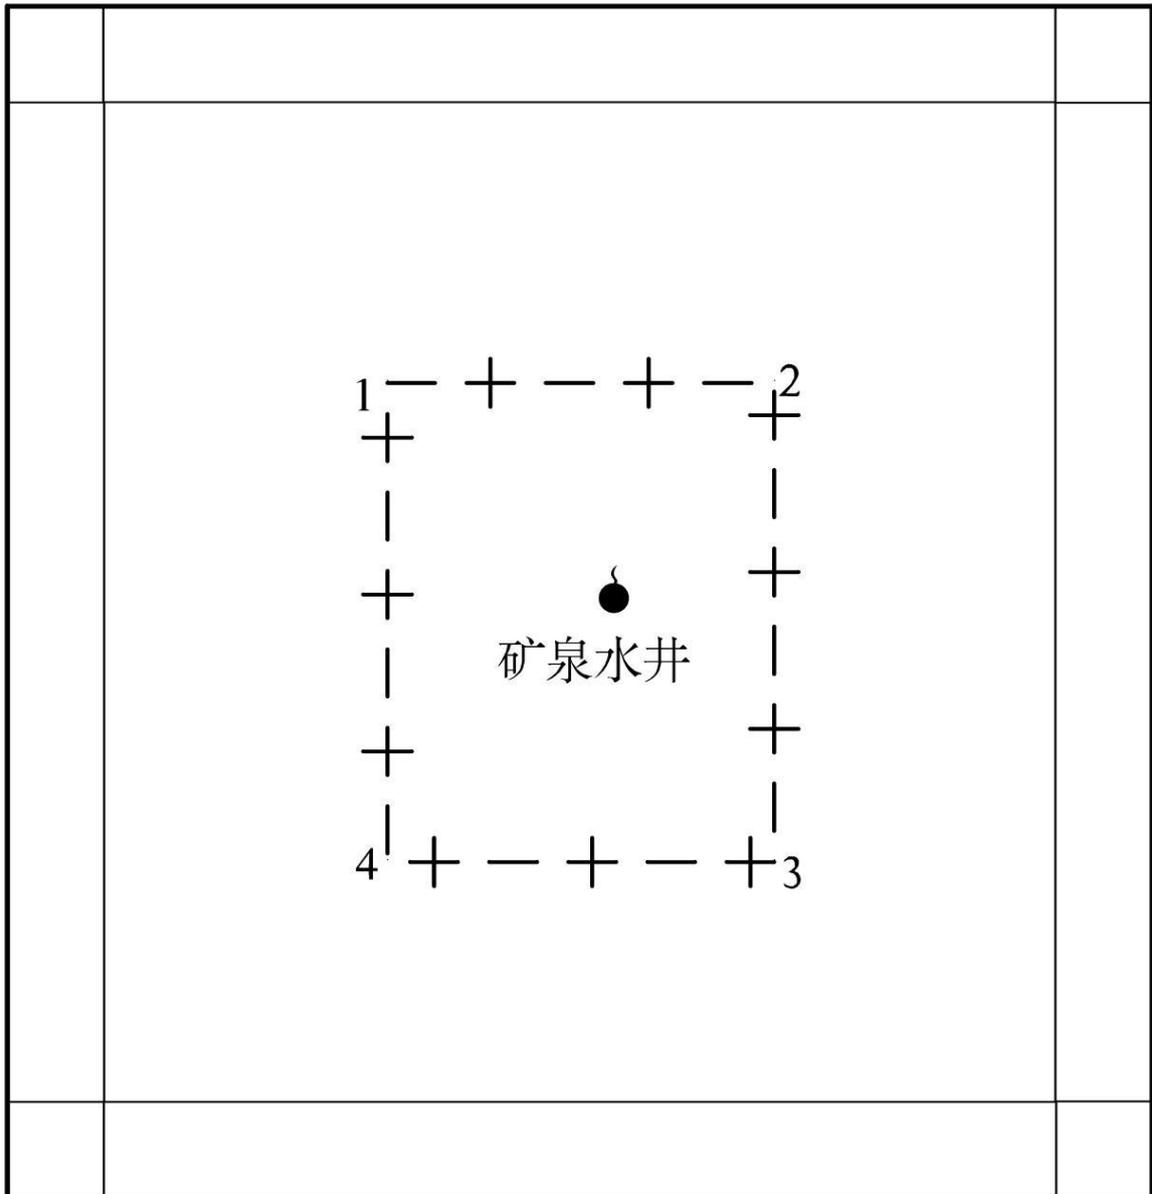
图 1-2 矿区范围示意图

矿山现持有山东省自然资源厅颁发的采矿许可证，证号为 C3700002011038120107545，坐标系为 2000 国家大地坐标系，有效期自 2020 年 01 月 20 日至 2025 年 01 月 20 日，开采深度 0- -38m，开采矿种为矿泉水，矿区范围由 4 个拐点圈定，矿区面积 0.018km²，矿区极值平面直角坐标（2000 国家大地坐标系）为 X：*****.**_*****.**，Y：*****.**_*****.**，矿泉水井井口坐标（2000 国家大地坐标系）为 X：*****.**，Y：*****.**，标高为+118.431m。采矿证范围拐点坐标见表 1-1、图 1-2。

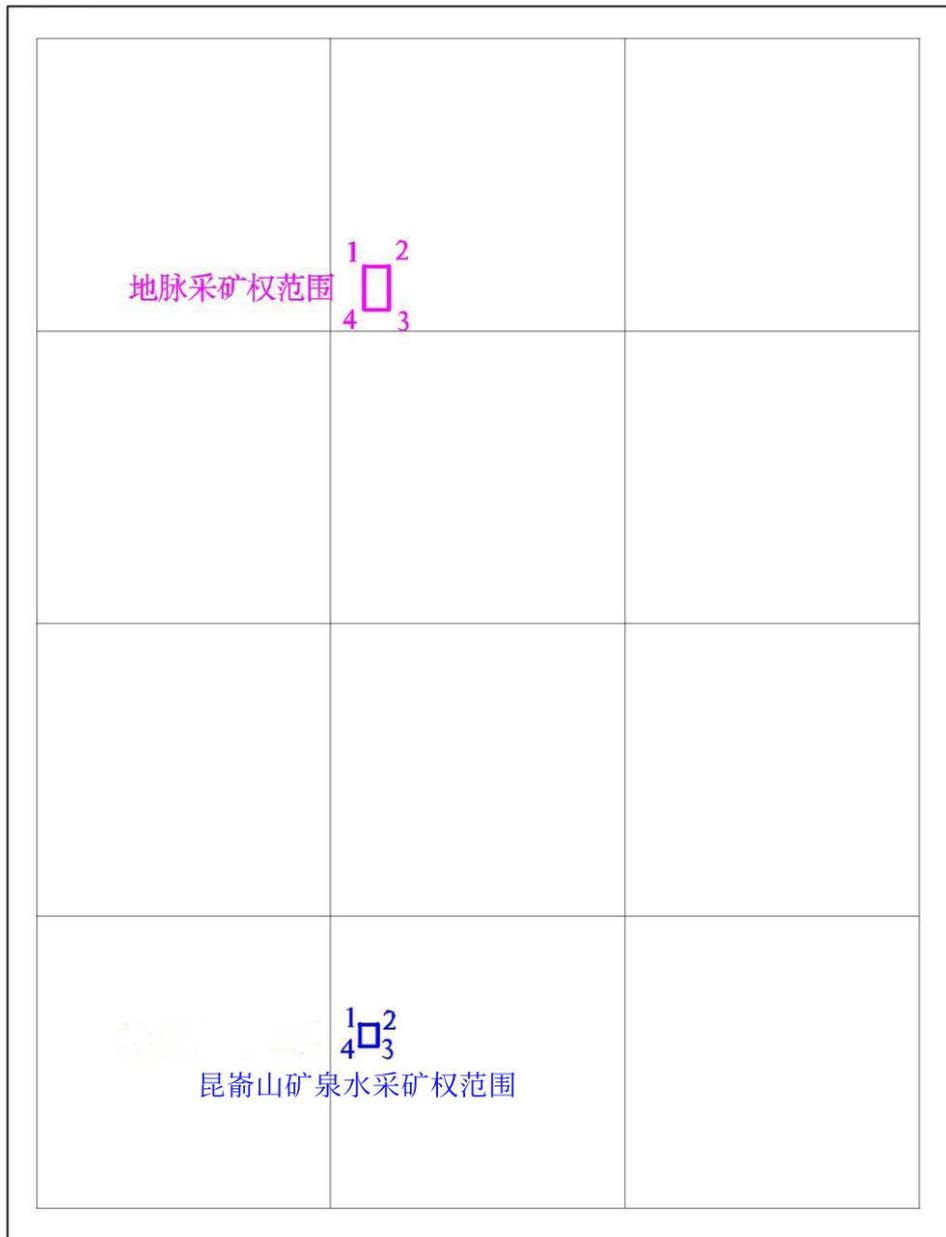
图 1-3 威海昆嵛山天然矿泉水矿泉水周边矿业权分布图

矿泉水为界石镇主要产业支柱之一，矿权周边 3km 之内无其他矿业权设置，该采矿权范围亦不与其他矿权重合（见图 1-3）。距离该采矿权最近的矿权为其北部 4.4km 的地脉矿泉水。

地脉矿泉水：矿泉水井为自流井，核实工作确定地脉矿泉水允许开采量为 50m³/d，矿泉水水温 14—15℃，矿泉水水化学类型为 SO₄·HCO₃—Ca·Na 型，PH 值 7.8，矿化度 188.35mg/L，矿泉水中偏硅酸含量 41.94mg/L，属偏硅酸型矿泉水。威海市文登区界石镇地脉矿泉水感官指标、限量指标、污染物指标、微生物指标均符合《饮用天然矿泉水》（GB8537—2018）要求。地脉矿泉水设计开采量为 32m³/d，核实允许开采量为 50m³/d，设计开采量小于允许开采量，矿泉水开采影响范围为采矿权范围，对威海昆嵛山天然矿泉水没有影响。

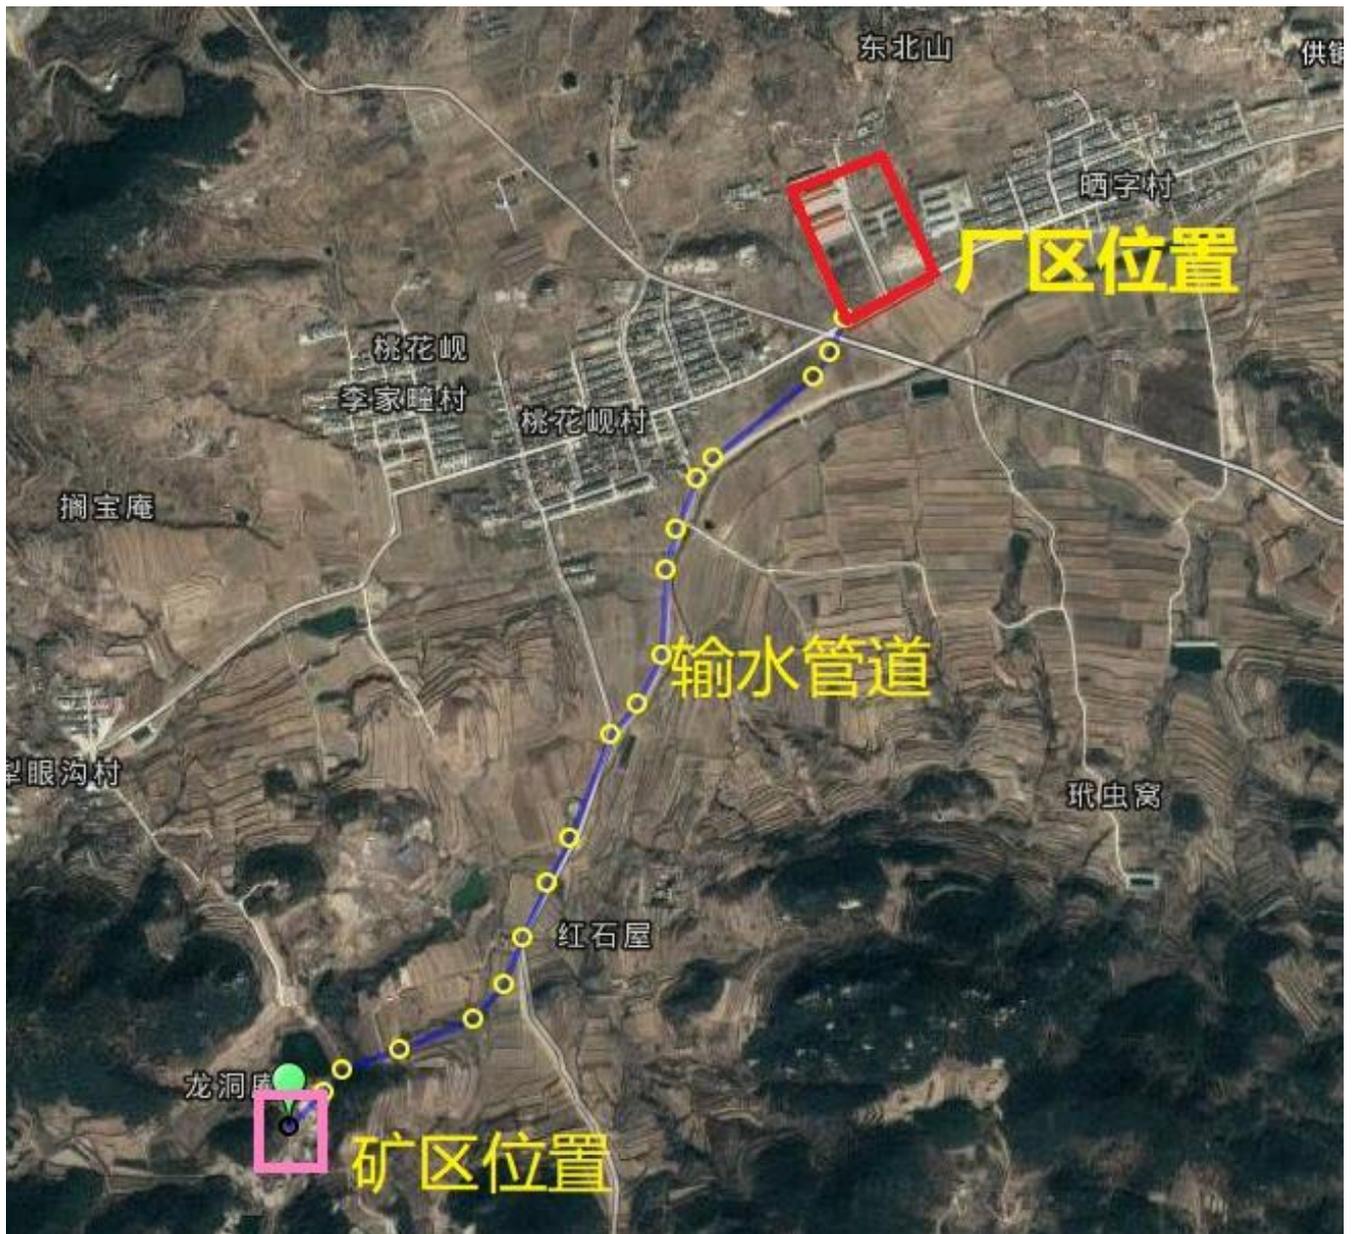
图 1-4 矿山工程布置影像图

厂区位于昆嵛山天然矿泉水井东北 1.8km 处，用地总面积约 48543 m²，总建筑物面积 19226 m²，地面标高低于矿泉水井 53.085m，可以利用地形高差进行输水，位置选择合理，见图 1-4。

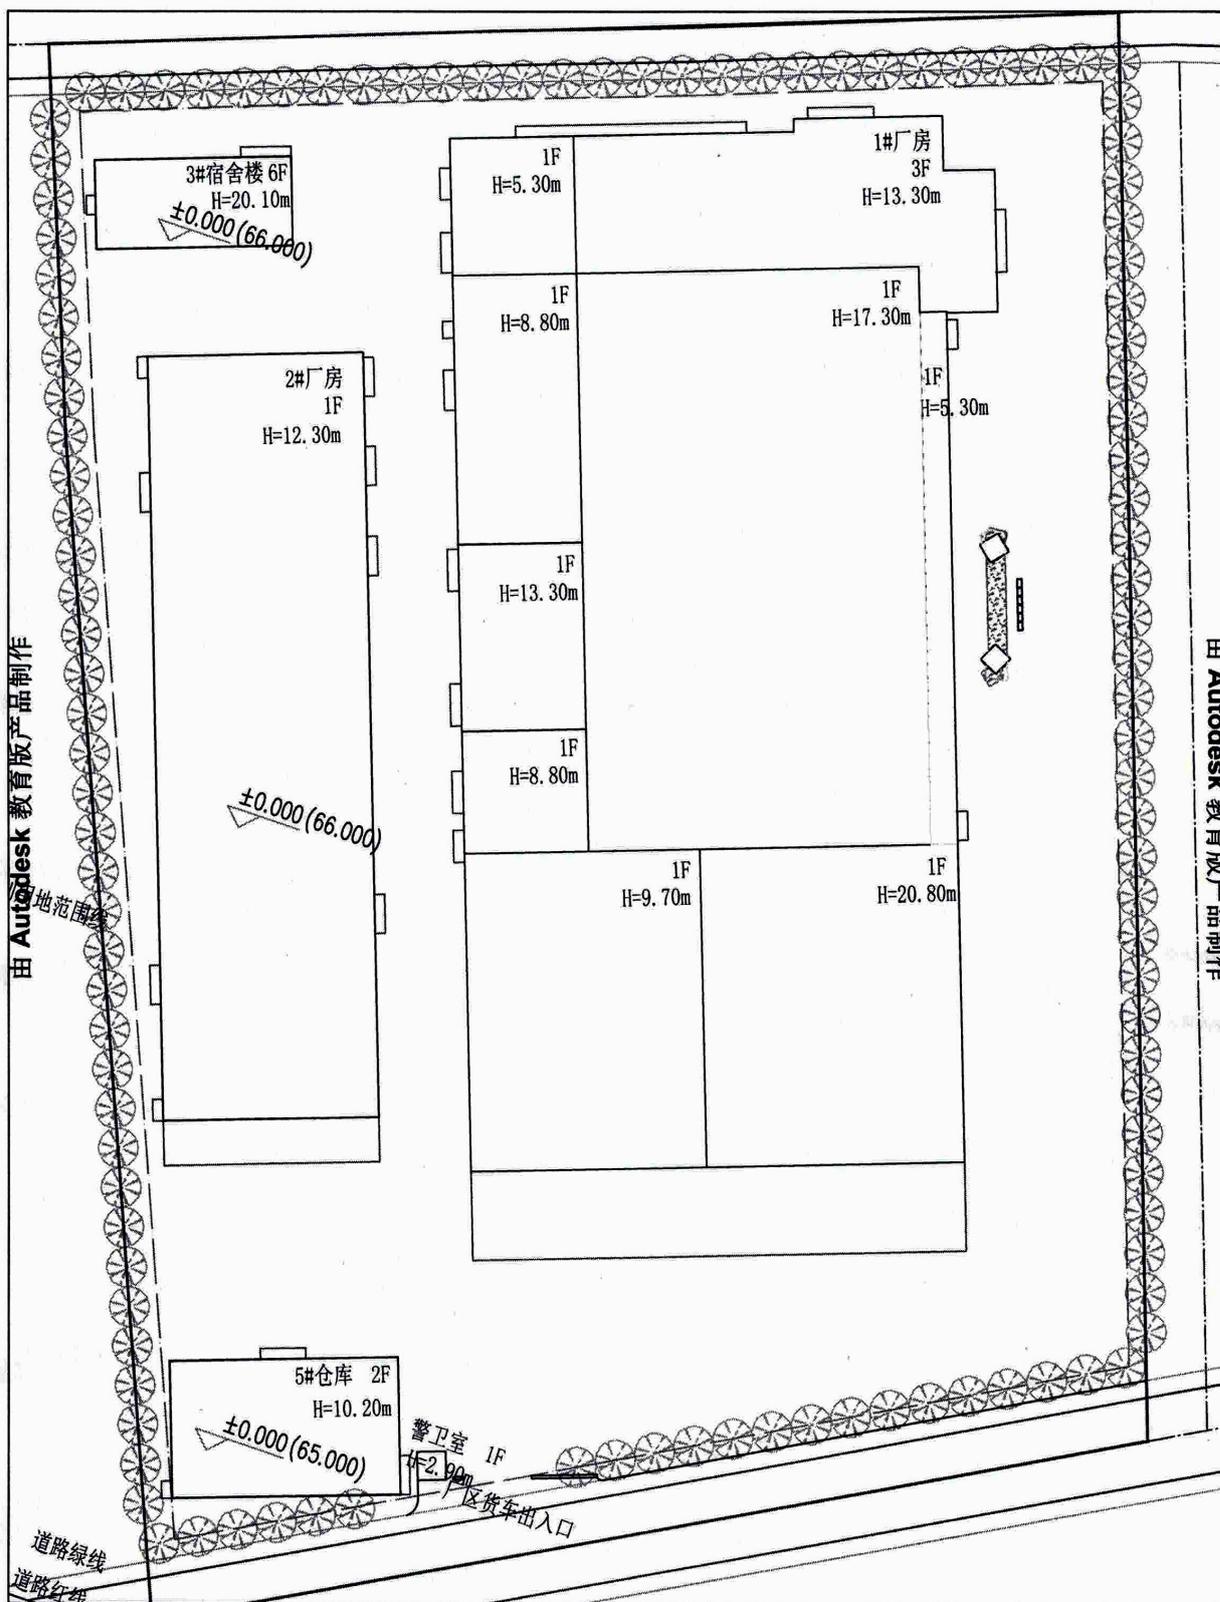
图 1-5 厂区平面分布图

厂区建设有办公楼、食堂、研发检测中心、控制室、参观走廊、停车场、立体库、平面仓、原材料库、废水处理站、冰水机房、瓶盖注塑车间、瓶胚瓶盖仓库、空压机房、配电室、矿泉水处理车间、天然水处理车间等，见图 1-5。

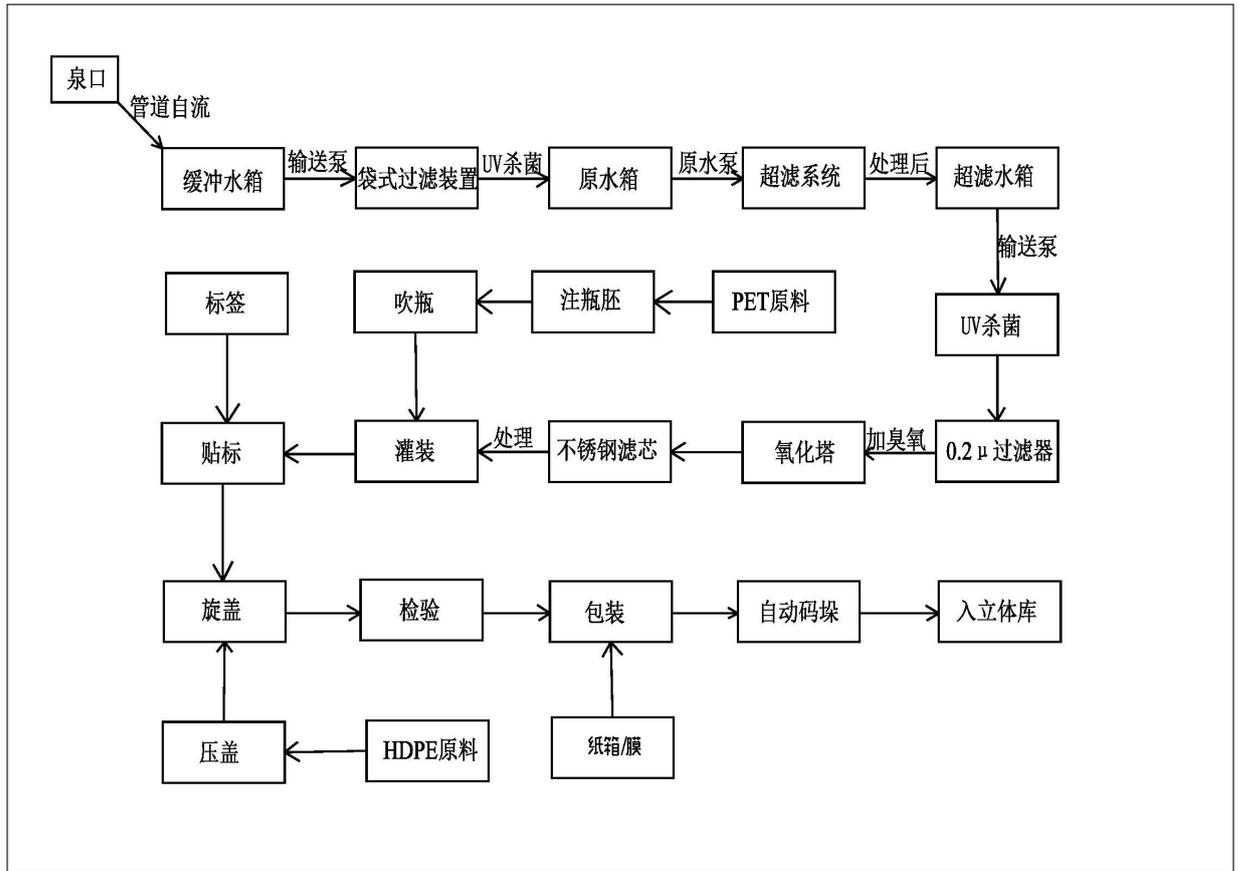
图 1-6 矿泉水生产工艺流程图示意图

威海昆嵛山天然矿泉水井为自流水井，井口地面标高+118.431m，外围修建了容积为 394.32m³（长 12.4m、宽 10.6m、深 3m）的大井，矿泉水自流后存入大井，大井内留有供水管和放水管，供水管向厂区供水，根据矿山实际生产需要导入车间，整个取水过程全封闭，放水管主要用于清洗水井。

威海昆嵛山天然矿泉水有限公司位于大井东北 1.8km 处，厂区标高为+65.346m，低于矿泉水井 53.085m，泉水自流，在重力作用下沿管道流出。大井每周清洗一次，高压喷洒食品级消毒溶液（ClO₂ 溶液）进行消毒，再用原水冲洗，取水过程安全、卫生，其工艺流程见图 1-6。

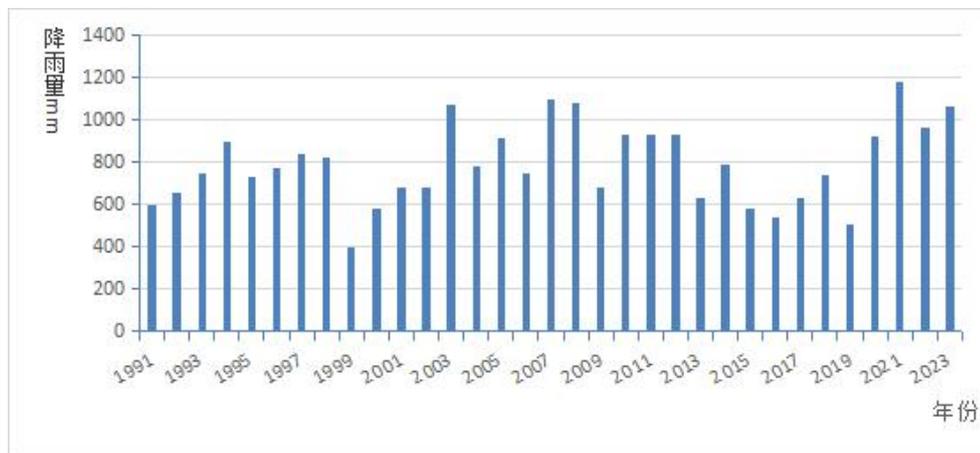
图 2-1 矿区 1991-2023 年历年降水量柱状图

区内多年平均降水量较同纬度地区偏多，降水具有如下特征：①降水年际变化较大；②降水量季、月变化大；③降水在时间上易出现旱涝不均的现象（图 2-1）。

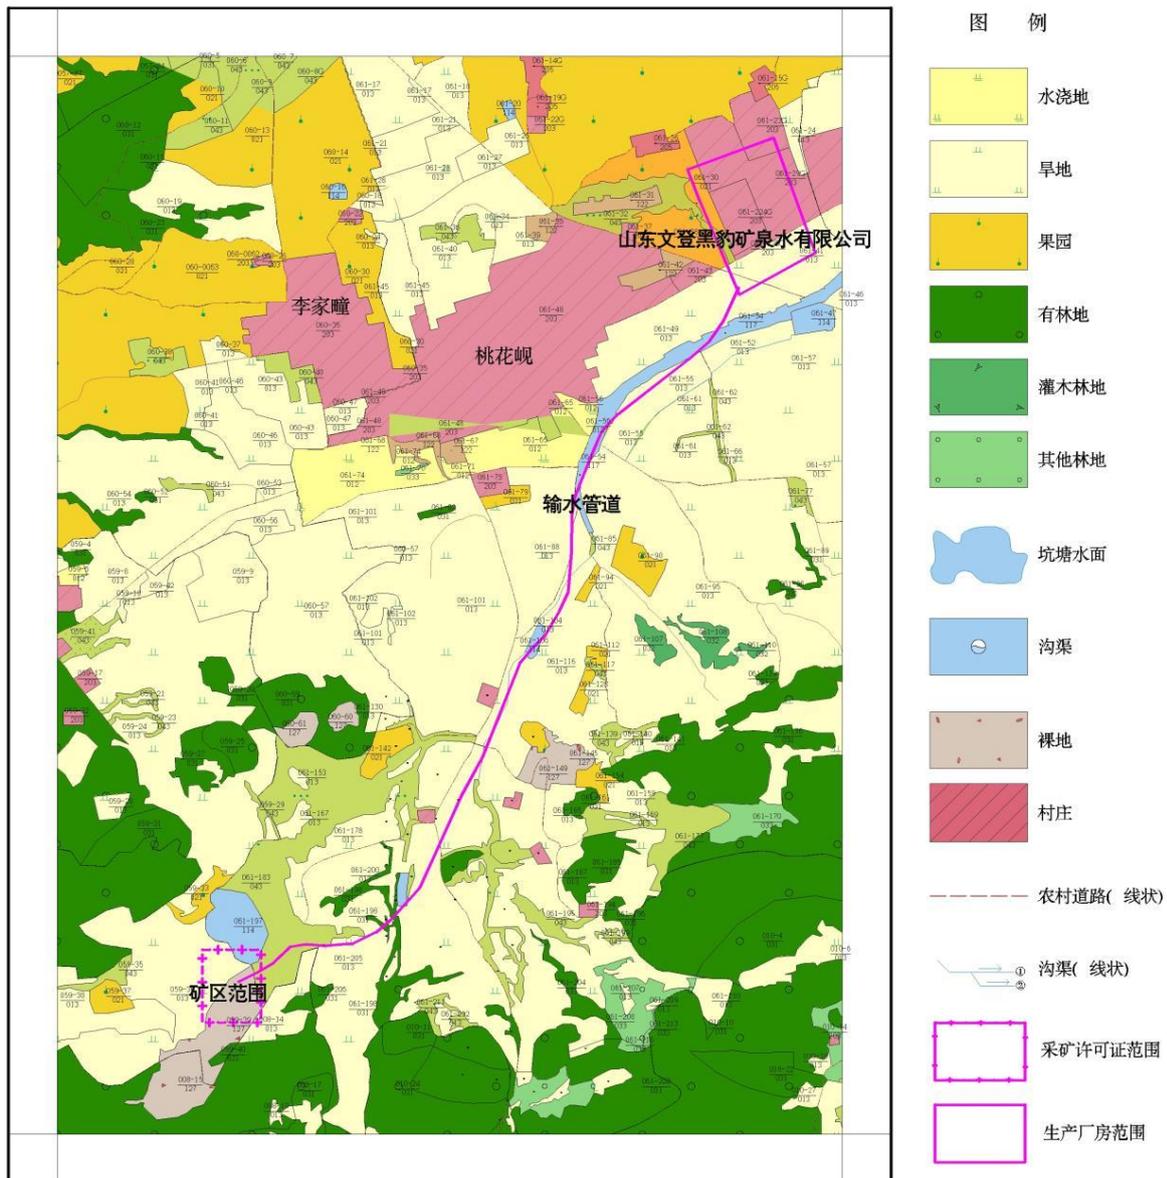
图 2-2 矿区及生产厂区土地利用现状图

威海昆嵛山天然矿泉水有限公司矿区面积为 0.018km²（1.80hm²），矿区土地利用类型包括：旱地、其他草地、裸土地、坑塘水面，生产厂房土地利用类型包括旱地。矿区土地利用现状详细见图 2-2、表 2-2。

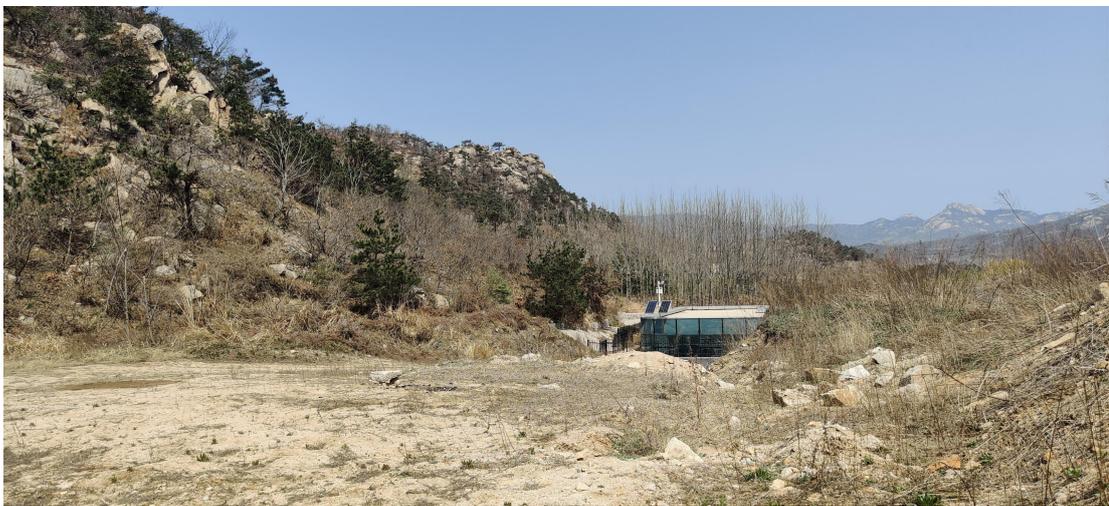
照片 1-1 矿区地形地貌

矿区地貌类型为低山丘陵地貌，山体主要由侵入岩组成，山脊呈梁形，坡角 20°—30°。沟谷较开阔，多呈“U”字型，谷底坡降较缓，堆积物一般<1m，岩性为砾砂、粘质砂土。

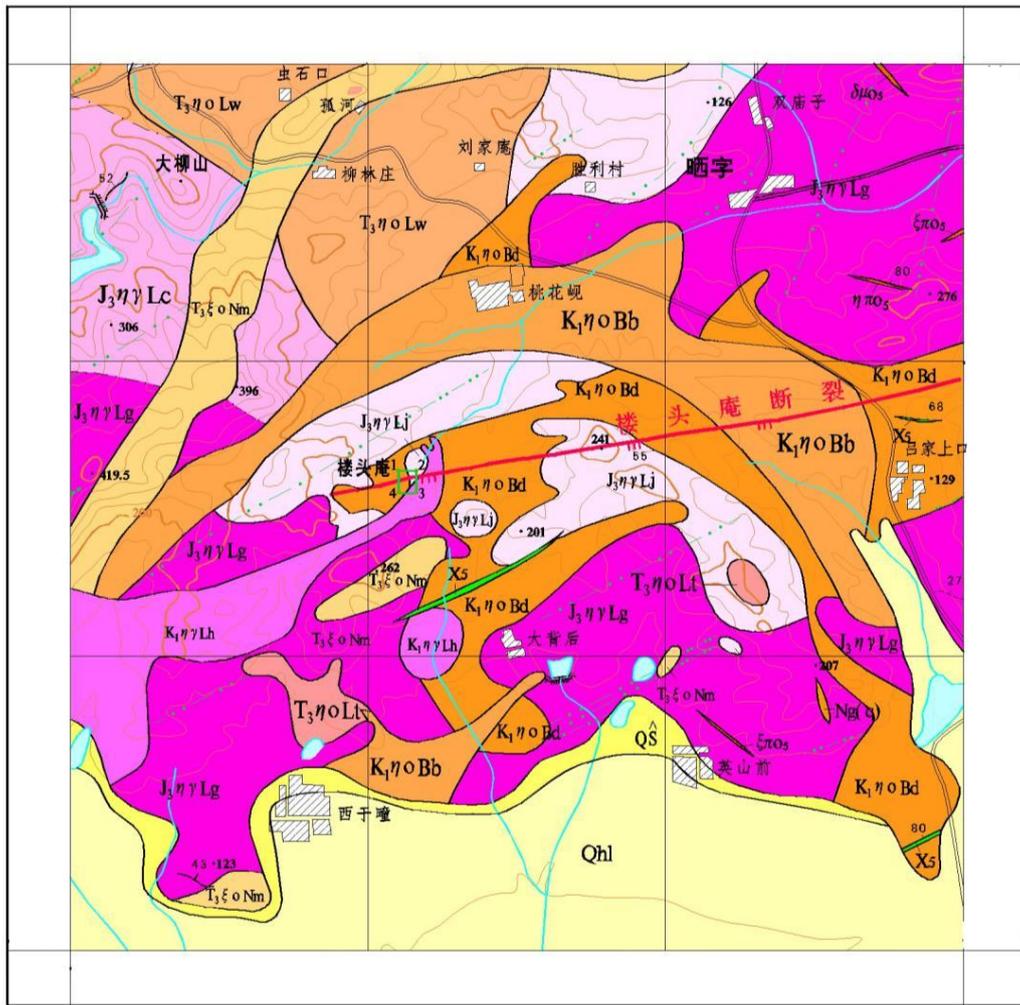
图 2-3 区域地质图

区内主要为楼头庵断裂（图 2-3）：分布于区域中部楼头庵-吕家上口北部一带，该断裂长度约为 10.5km，宽度 5-10m 不均。总体走向 80°，倾向南，倾角 40°-70°，断裂较平直，其上发育有擦痕。在楼头庵一带见破碎带宽约 60m，带内岩石由花岗质碎裂岩及绢英岩组成。破劈理发育并被牵引形成牵引褶皱，显示了断裂带的挤压性质。带内见煌斑岩脉，亦强烈破碎。说明断裂活动的多期性，早期具张性特征，煌斑岩脉沿张性裂隙贯入。晚期具压性特征，岩石强烈破碎且破劈理发育。

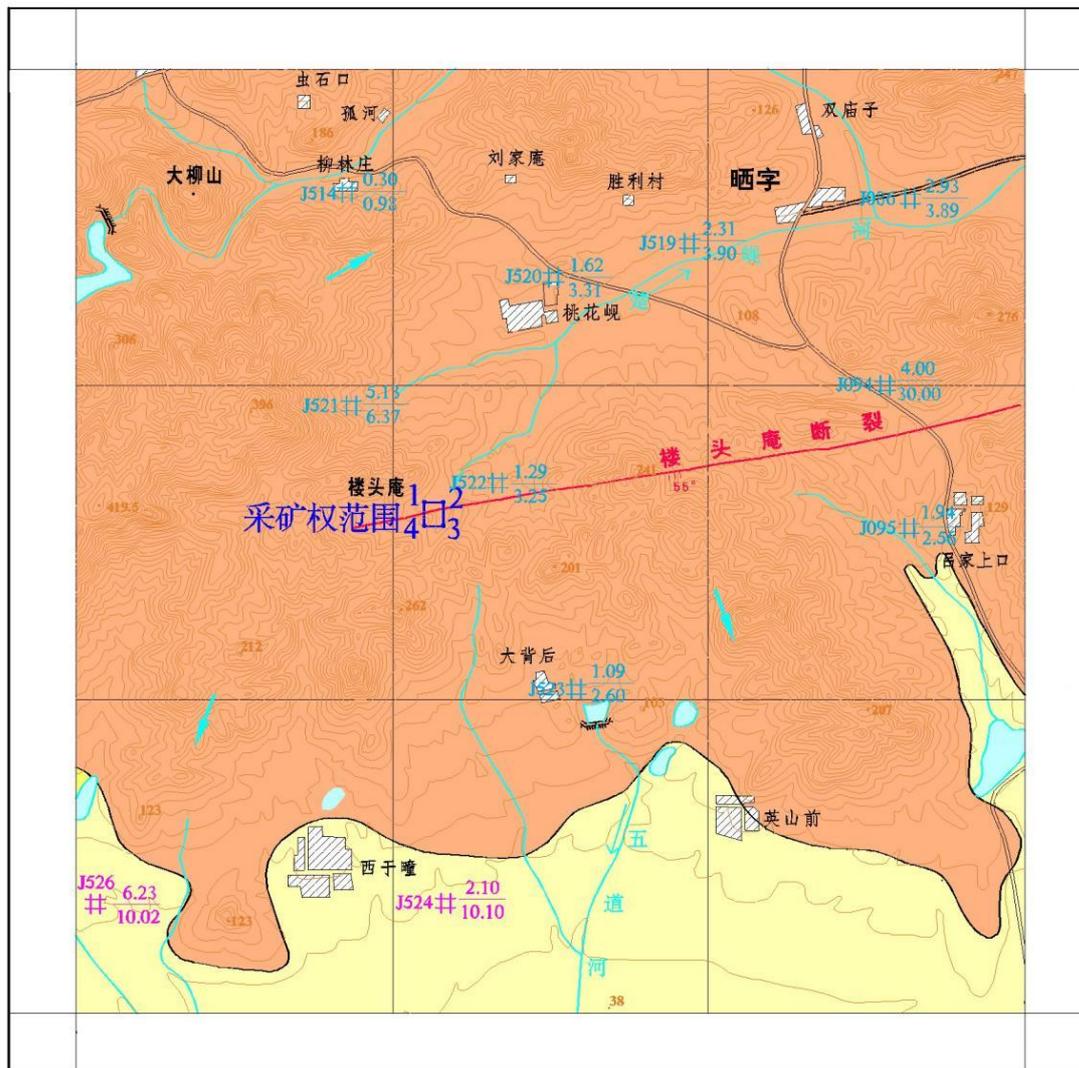
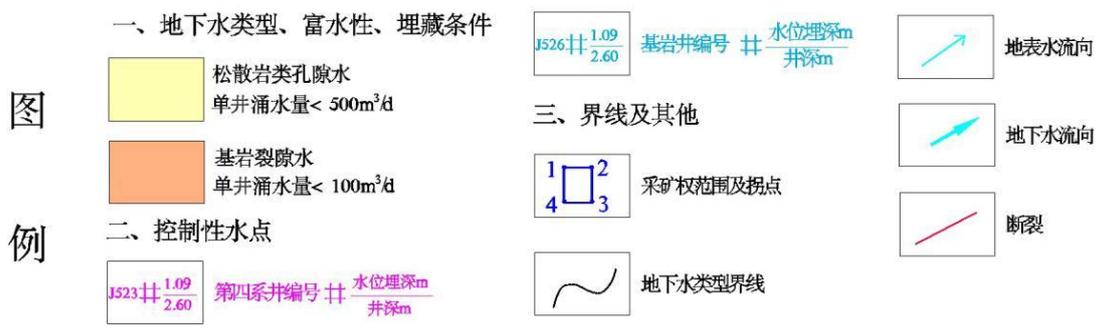
图 2-4 区域水文地质图

区域上，根据含水介质不同，地下水类型可分为松散岩类孔隙水和基岩裂隙水（图 2-4）。

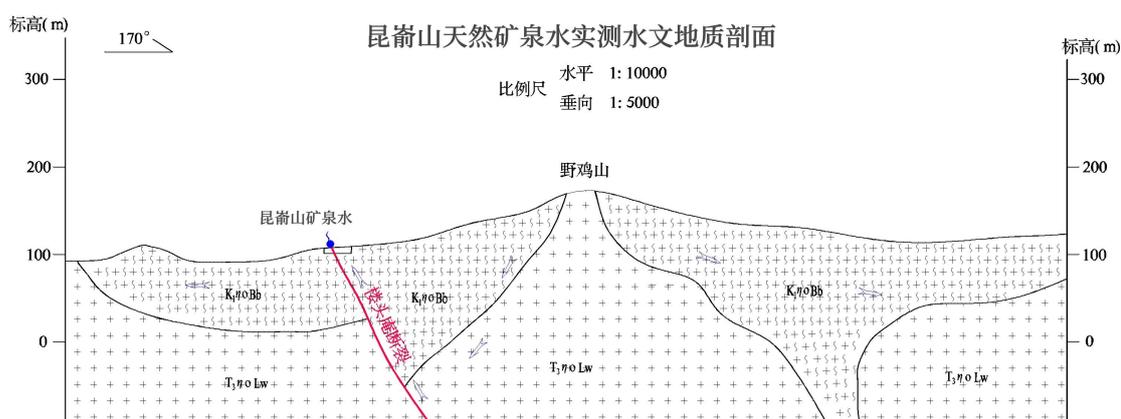
图 2-5 矿泉水井实测水文地质剖面

威海昆嵛山天然矿泉水含水层呈带状，以构造裂隙水为主，矿泉水具承压性，以上升泉形式出露。稳定的地下水补给来源、深部构造裂隙循环通道以及地表出露的构造裂隙排泄通道是威海昆嵛山天然矿泉水形成的必要条件。

二长岩岩体中，岩石呈浅肉红色，似斑状结构，块状构造。矿石中主要成分 SiO_2 含量占 62.05%。大气降水通过风化带渗透进入深构造裂隙带，经远距离运移或深循环并与侵入岩体介质发生长时间的溶解、溶滤、水解及离子交换反应，使岩石中 SiO_2 及其他微量元素 Sr、Li 及 Zn 等被水溶解，富集于地下水中，形成偏硅酸型矿泉水。根据矿泉水氟浓度测试，矿泉水在地下赋存和运移达到 20 年以上，为矿泉水微量元素富集提供了充足的时间。

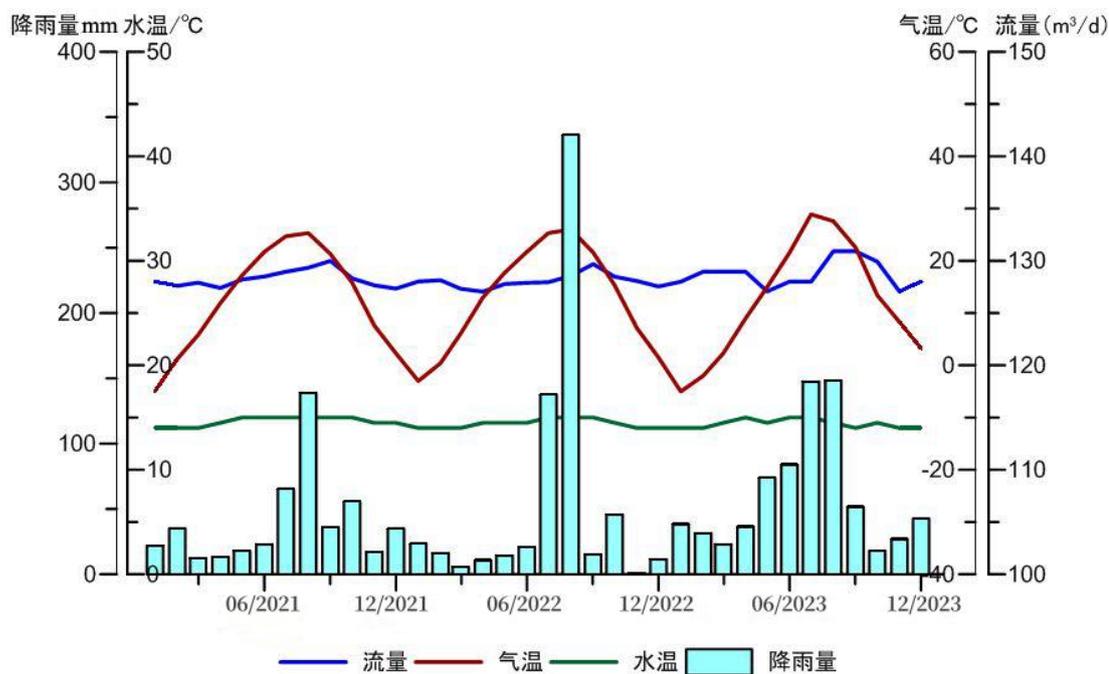
图 2-6 2021 年 1 月至 2023 年 12 月流量、降雨量、气温、水温动态曲线图

图 2-6 为监测时段矿泉水流量、水温随降雨量、气温动态变化曲线，从图中可以看出，矿泉水涌水量动态变化主要受降水量影响，其变化规律为丰水期降水充沛时涌水量增大，平水期涌水量开始下降，至枯水期降至最低，水位变化与降雨量相比略有滞后，一般滞后 1-2 个月，地下水涌水量相对较稳定。矿泉水水温 14—15℃，年变化幅度为 1℃，说明地下水循环较深，水温比较稳定，受气温影响较小，
