威海鲁能海源置业有限公司 J1 井地热 矿山地质环境保护与恢复治理方案

编写单位：山东省地质矿产勘查开发局第六地质大队
(山东省第六地质矿产勘查院)

顺序号	图号	图 名	比例尺
1	1	威海鲁能海源置业有限公司 J1 井 地热矿山地质环境现状评估图	1:2000
2	2	威海鲁能海源置业有限公司 J1 井 地热矿山地质环境影响预测评估图	1:2000
3	3	威海鲁能海源置业有限公司 J1 井 地热矿山地质环境保护与恢复治理工程部署图	1:2000

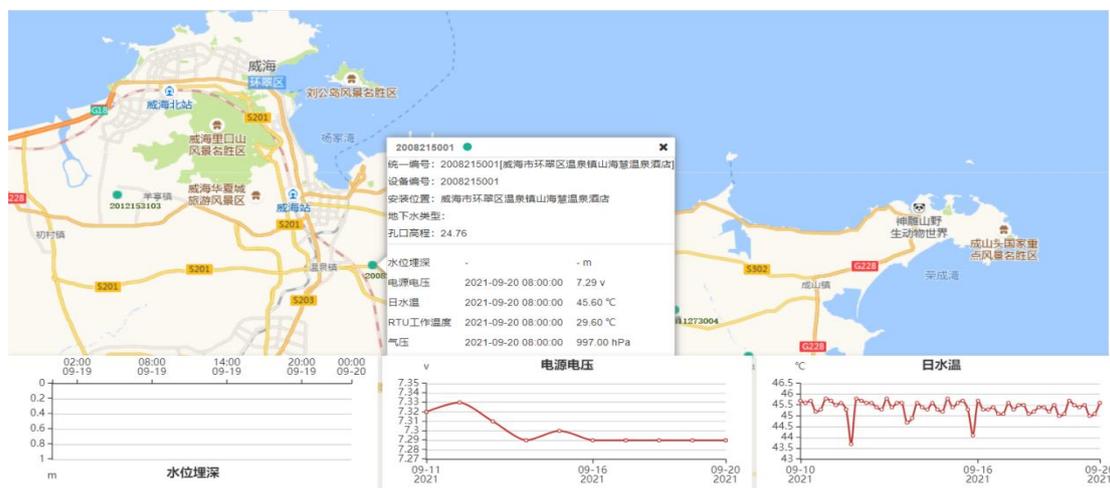
图 0-1 自动监测设备界面

1. 目前矿区已安装水位、水温、水量自动监测装置（图 0-1），对水位、水温、水量进行定期监测（图 0-2），水质定期送检，且排放尾水达到污水处理厂要求，治理内容满足方案要求。

威海鲁能海源置业有限公司于 2013 年 5 月 25 日首次编制“矿山地质环境保护与恢复治理方案”，2020 年 4 月 25 日对“矿山地质环境保护与恢复治理方案”进行首次修编，要求矿山进行地热井水位、水温、水量监测工作及水质的检测工作，矿山在 2021 年 3 月于 J1 井安装自动监测设备，记录水位、水温、水量数据，委托第三方机构进行原水水质及排水水质的检测工作，本次方案编制工作为矿山第二次修编矿山地质环境保护与恢复治理方案（表 1-2）。
