威海振华商厦有限公司地热井

矿山地质环境保护与恢复治理方案

威海振华商厦有限公司地热井
矿山地质环境保护与恢复治理方案

编写单位：山东省地质矿产勘查开发局第六地质大队（山东省第六地质矿产勘查院）

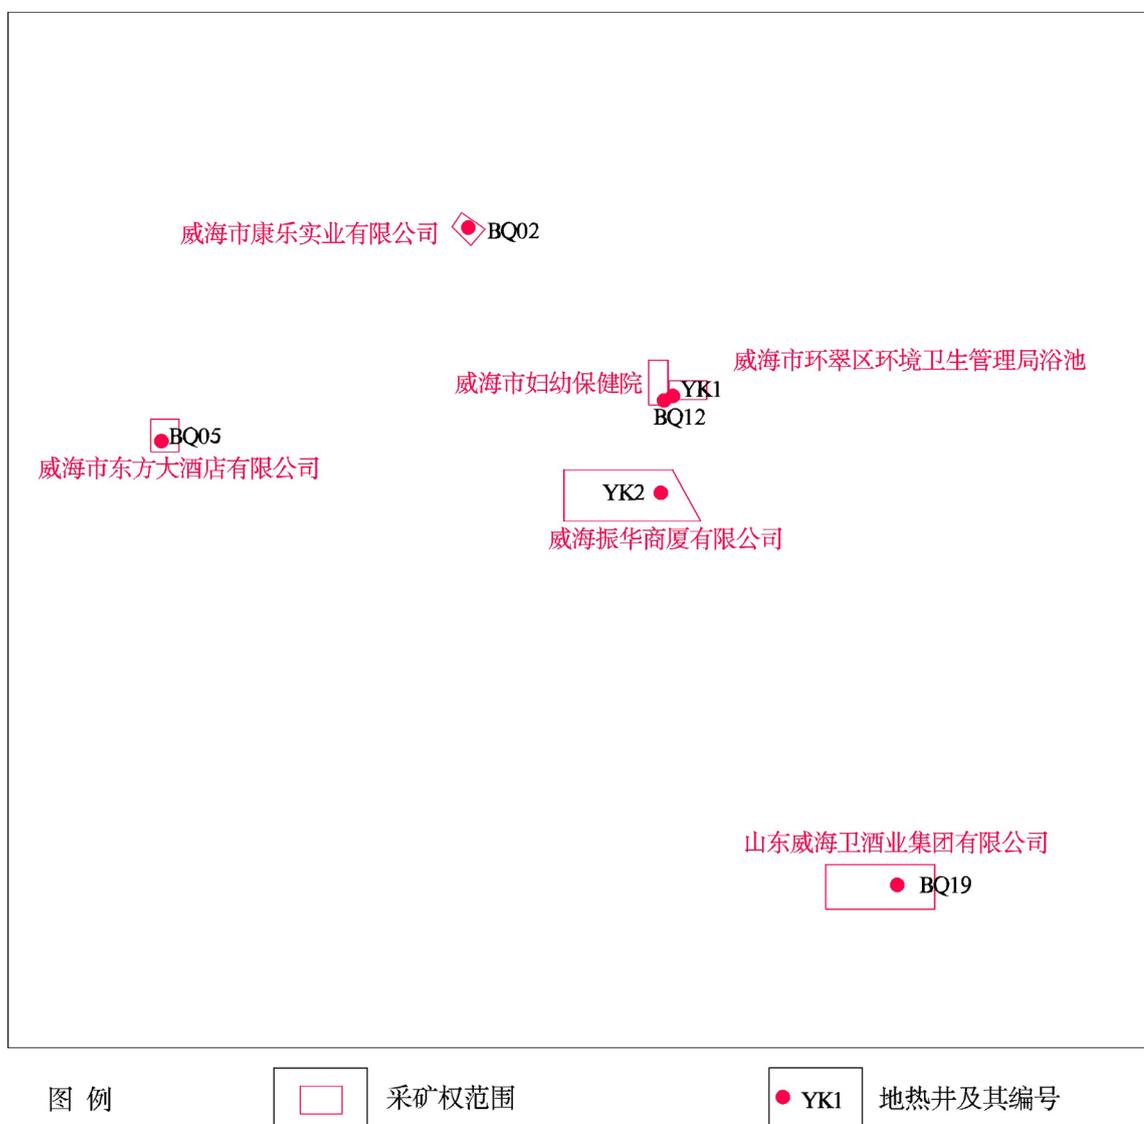
图 1-2 周边矿权设置情况示意图

宝泉汤地热田现有 6 处地热采矿权，分别为威海振华商厦有限公司、威海市康乐实业有限公司、威海市环翠区环境卫生管理局、威海东方大酒店有限公司地热井、威海市妇幼保健院和山东威海卫酒业集团有限公司，各处矿权范围不重叠（图 1-2）。

宝泉汤地热田现有 6 处地热采矿权，分别为威海振华商厦有限公司、威海市康乐实业有限公司、威海市环翠区环境卫生管理局、威海东方大酒店有限公司地热井、威海市妇幼保健院和山东威海卫酒业集团有限公司，各处矿权范围不重叠。其中距离本矿区地热井最近的为威海市环翠区环境卫生管理局地热井 YK1 井，相隔 77m，其余地热井间隔相对较远。

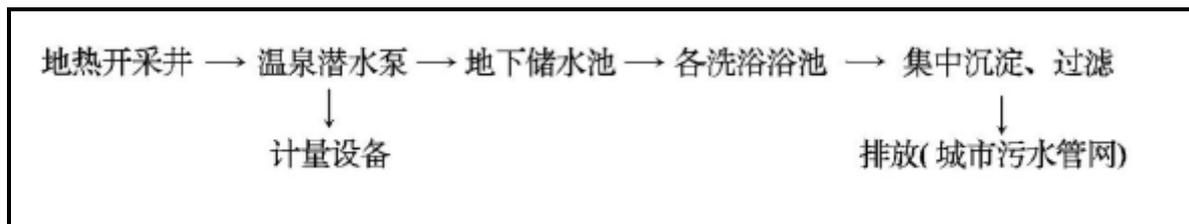
图 1-5 地热水的开采工艺流程图

地热井地热开采方式采用水泵抽取，通过管道输送至地下储水池，供洗浴使用。洗浴废水排放至污水处理站经集中沉淀、过滤，冷却后水温低于 25℃排放至城市污水管网，符合《污水综合排放标准》（GB8978-1996）规定。其地热水的生产工艺流程见图 1-5。

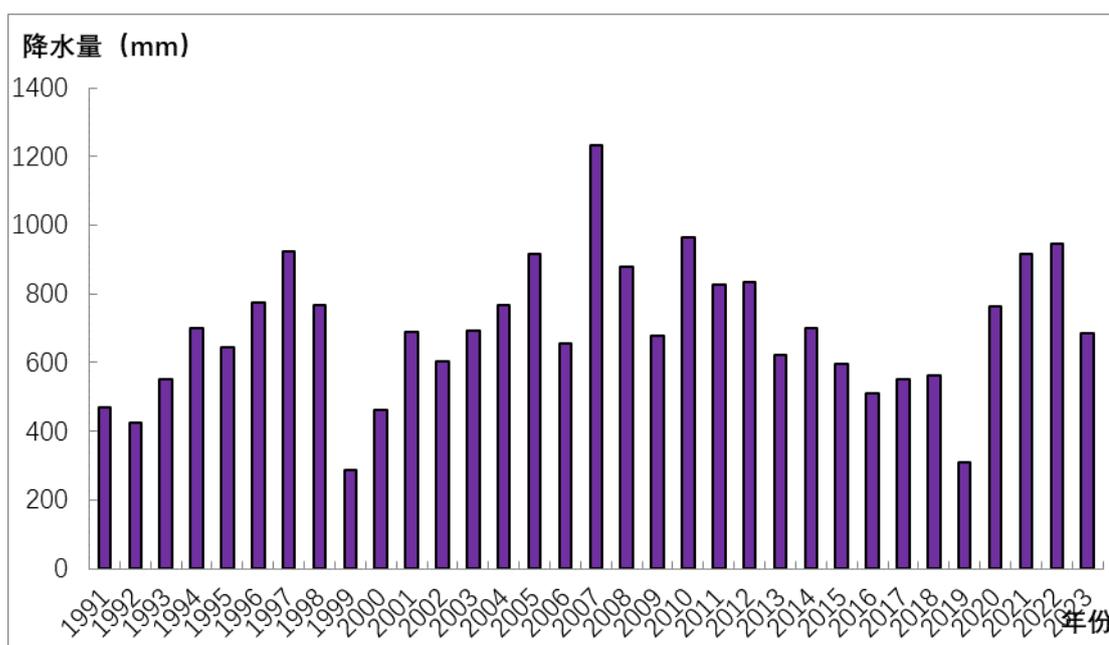
图 2-1 威海市 1991~2023 年历年降水量柱状图

区内多年平均降雨量为 693.0mm(1991~2023 年)，较同纬度地区偏多。降水具有如下特征：一是降水年际变化较大，最多是 2007 年，达 1233.8mm，最少是 1999 年，仅为 286.5mm(图 1-2)；二是降雨量季、月变化也很大，季降雨量的分布特点是过分集中于夏季，另外，降水在时间上易出现旱涝不均的现象，据统计，多年日最大降雨量为 370.8mm，出现在 1965 年 7 月 27 日，单次最大连续降雨量为 508.7mm，出现在 1965 年 7 月 27~29 日不足 70 小时内。

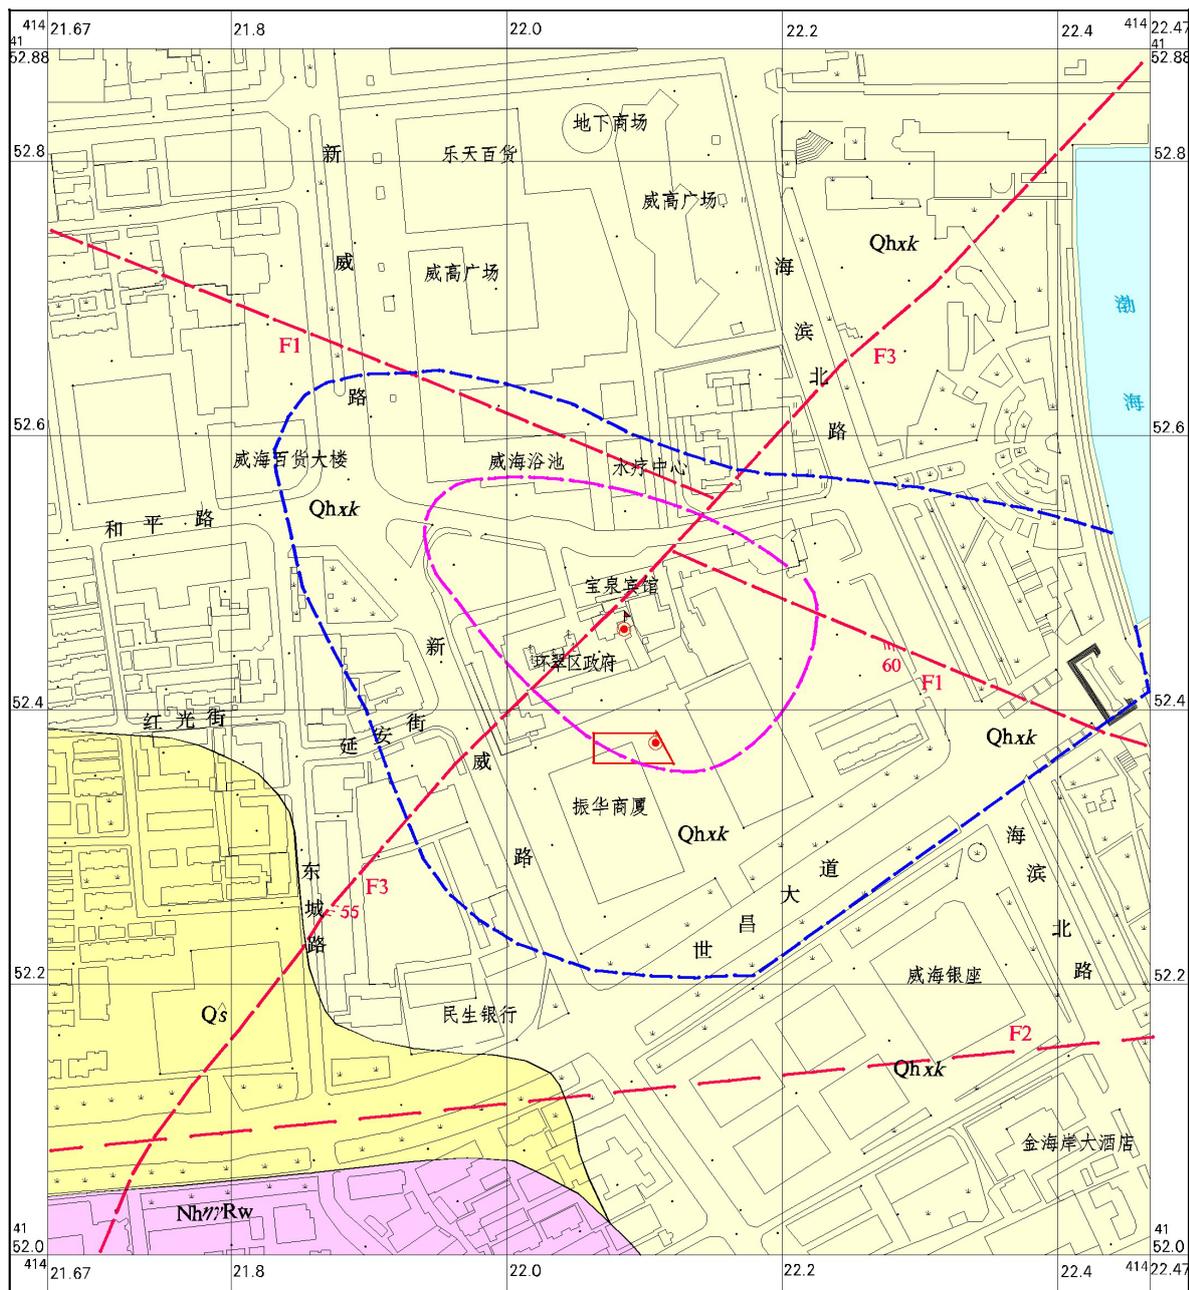
图 2-3 区域地质略图

出露的地层主要为新生代第四系旭口组，主要为坡洪积粘质砂土、砂质粘土及海积细砂、砂砾石、淤泥等。多分布于沟谷、山前及滨海地带，厚度 5~25m，厚度变化较大。（见图 2-3）。

岩浆岩是区域内的主体岩石，分布广泛。主要分布有新元古代荣成序列威海单元条带状细粒含黑云二长花岗质片麻岩。在矿区西南部出露。

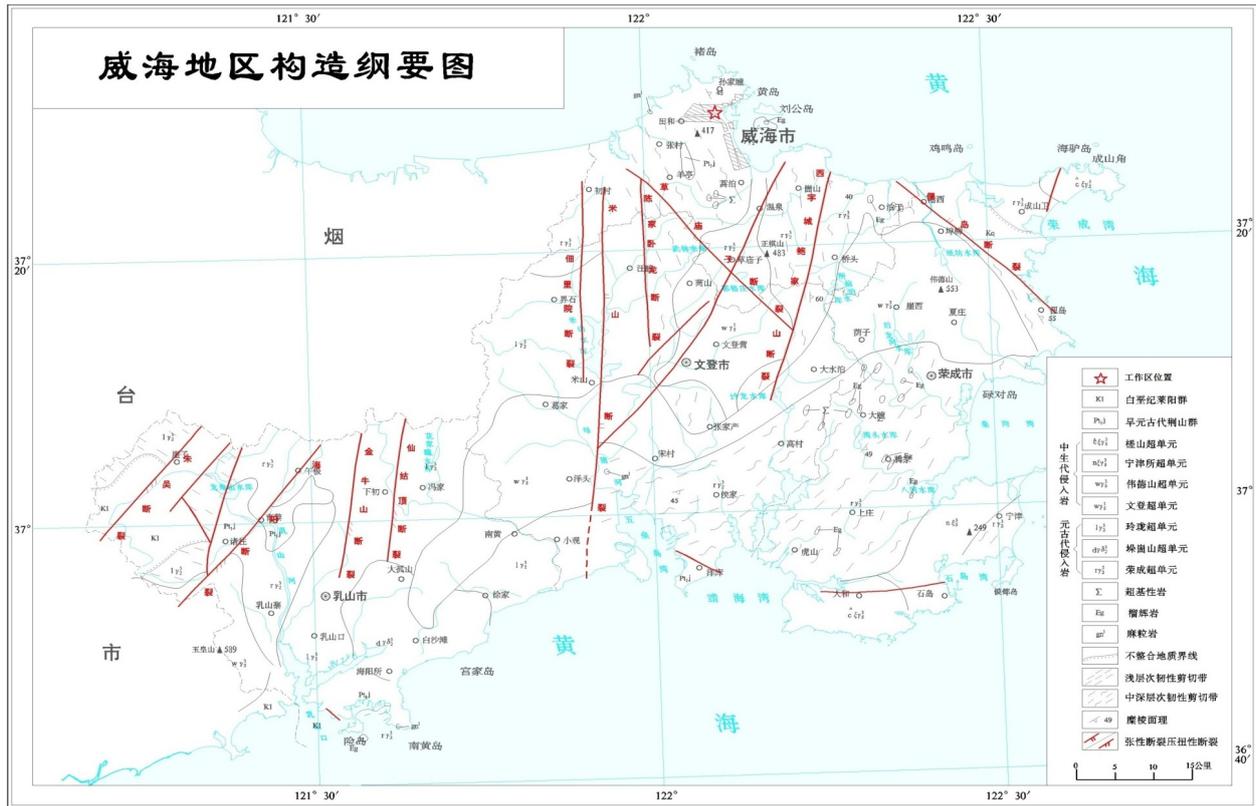
图 2-4 威海地区构造纲要图

区域内构造较发育，主要是断裂构造，有近南北向、北北东向等几组断裂构造。近南北向断裂构造为区域最大规模断裂构造，一般长至数千千米，走向 5°—15°，规模较大，有金牛山断裂、仙姑顶断裂等。该组断裂大多为石英脉、花岗岩等所充填。北北东向断裂分布于登家寨一带，走向 15°—20°，规模较小，被细粒二长花岗岩等所充填。其它几组断裂构造规模小（见图 2-4）。

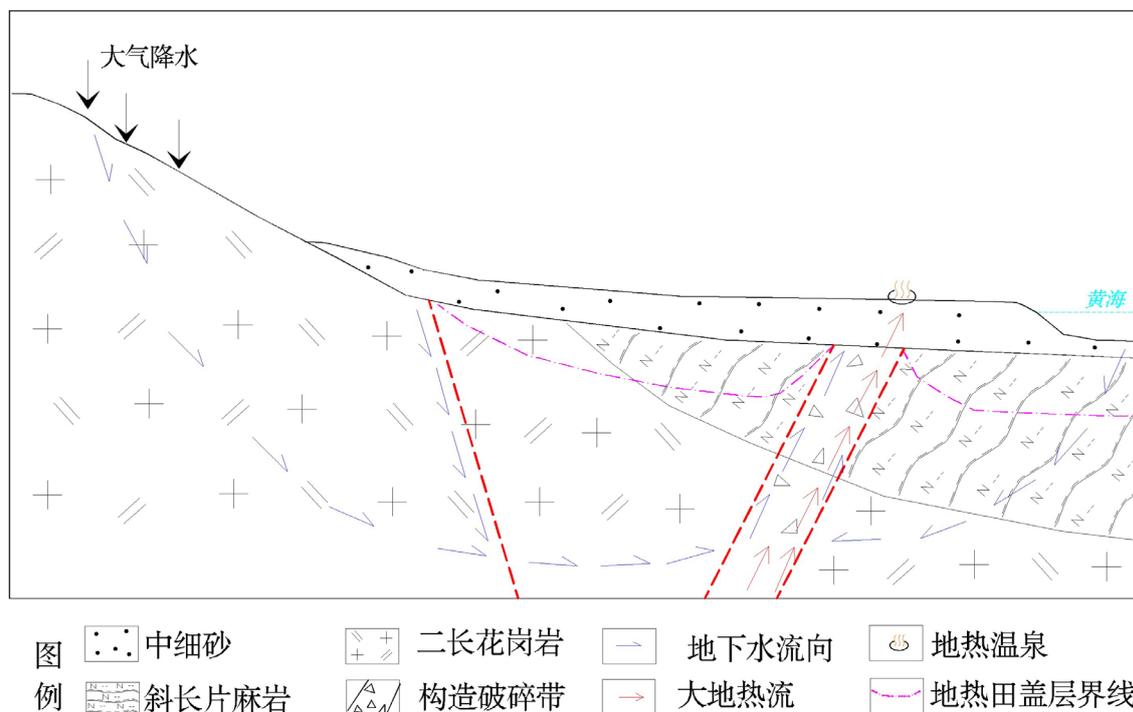
图 2-5 宝泉汤地热田热储概念模型示意图

条带状细粒含黑云二长花岗质片麻岩分布在地热田的大部分地区，上部被第四系覆盖，该岩石即是构成热储的主要岩层，又是热储的主要盖层。热储和盖层间没有清楚的界线，呈不均匀的过渡关系。（见图 2-5）

该矿区热储属开放型热储，不存在严格概念意义上的盖层。第四系沉积层厚度一般小于 20m，具有一定的保温条件，宝泉汤地热田为构造裂隙型热储，其控热构造展布方向为北东向和北西向构造交汇复合部位，地热流体的富集、运移规律主要受地热田内断裂构造的控制，在断裂带两侧及脉岩附近、构造裂隙发育，提供了地下水赋集和运动的空间，形成地热流体的富集带。地热田内的地热流体受其含水介质和赋存状态的控制，具有裂隙水的典型特征，不均匀是其突出的特点。热储的平面展布与地热田分布相吻合，而纵向呈柱状、截面为椭圆形，为管道型热储。

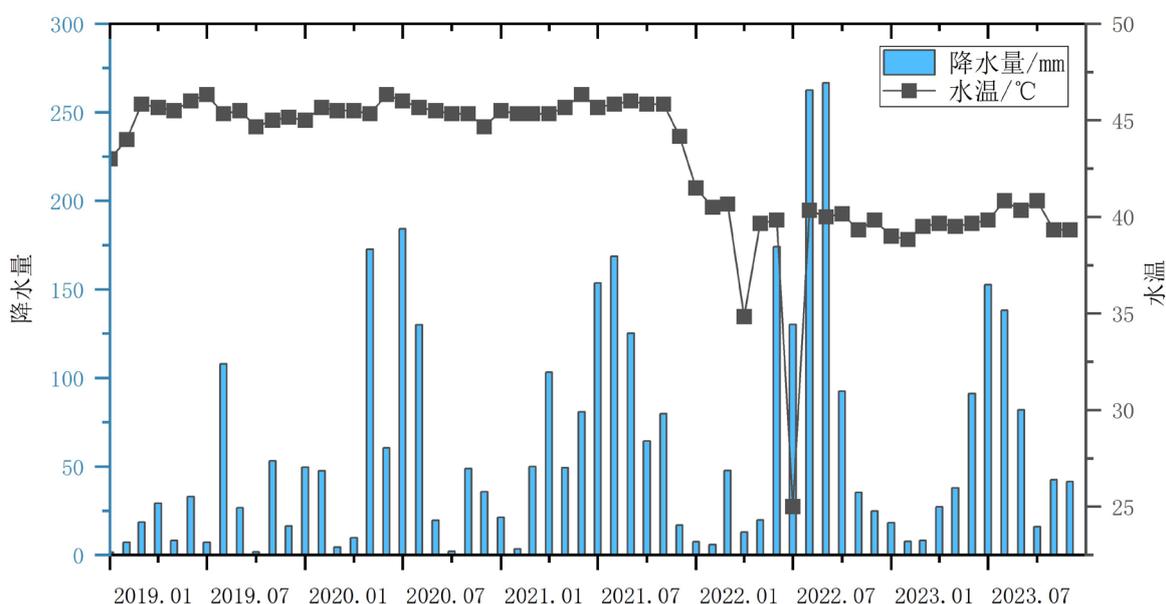
图 3-1 宝泉汤监测井地下热水水温与降水量变化曲线图

根据宝泉汤监测井的监测资料，井口出水温度保持在 40℃左右，平均 42.9℃，温度年变幅 3℃左右，最高值出现在 7—9 月份，最低值出现在 12 月份至来年 2 月份（见图 3-1）。经过多年的开采，地热田中心温度有所下降；该地热流体的温度呈逐渐下降的趋势，分析其原因是由该地热井及整个地热田的开采造成的。

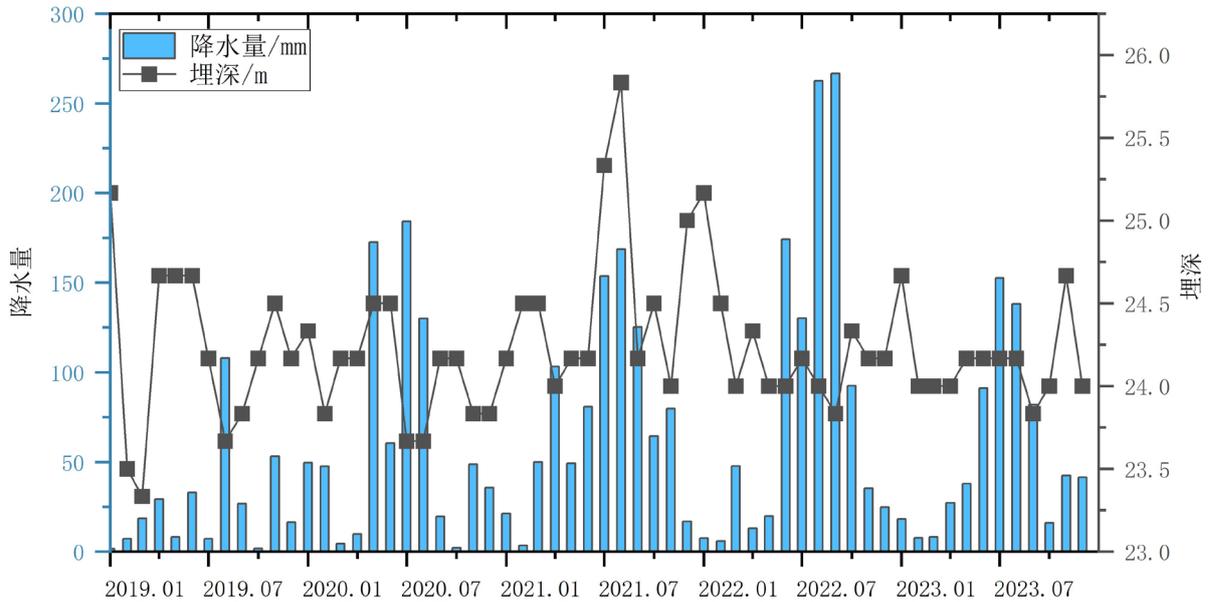
图 3-2 宝泉汤监测井 2019-2023 年水位曲线图

根据宝泉汤监测井近 5 年的观测统计资料，多年平均水位埋深 24.24m，平均水位标高-21.64m，比 2006 年平均水位标高-7.91m 下降了 13.73m，比 2014-2018 年平均水位标高-15.19m 下降了 6.45m，分析原因主要为随着社会经济的不断发展，人们对温泉理疗的认识不断增强，洗浴理疗人数逐年增加，企业开采量逐渐增大，造成地下水位逐渐降低。

宝泉汤监测井近五年 7 月的月平均水位标高分别为-21.6m、-21.1m、-22.7m、-21.6m 和-21.5m。（见图 3-2）

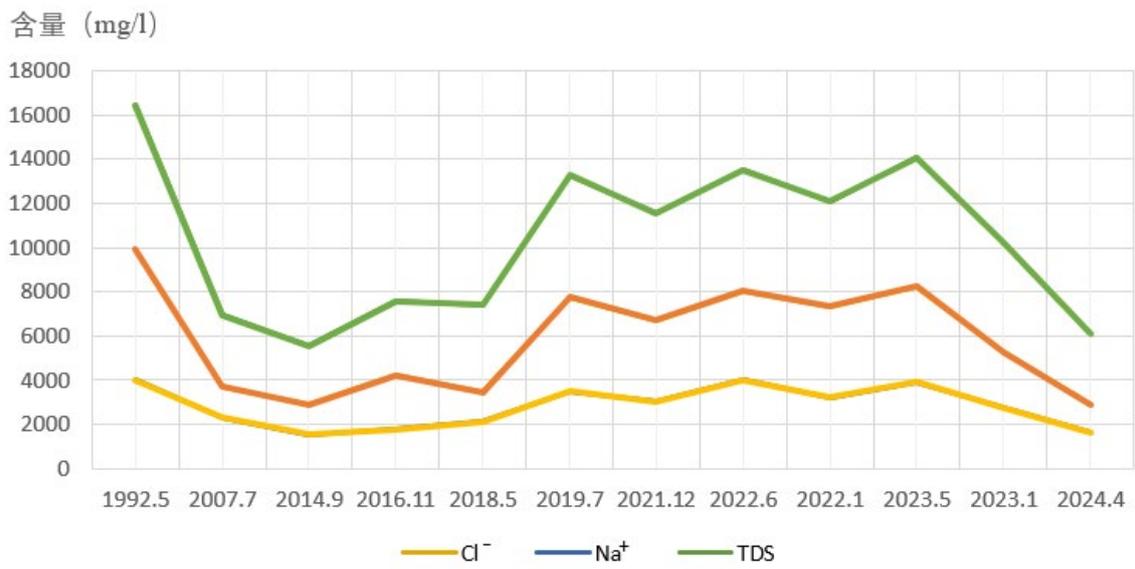
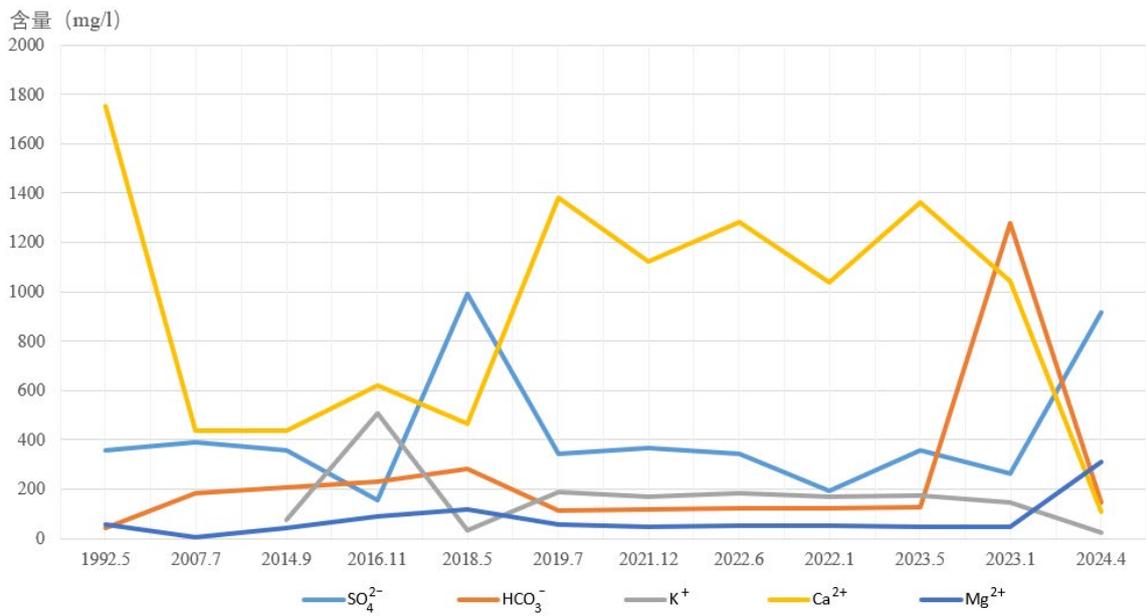
图 3-3 地热水主要离子历史变化曲线图

根据收集的地热田 YK7 井多年监测资料，选择不同时段五年的监测结果和近五年 YK2 井取样分析结果看：自 1992 年至 2024 年历时二十多年检测结果氯离子、钠离子、TDS 和总硬度 1992 年为高值，后有所下降，至 2019 年有所增大，而后小范围波动至 2023 年后开始下降；钙离子变化较大，镁离子较稳定，钾离子、重碳酸根离子和硫酸根离子除个别年份波动较大外，整体较为稳定。水化学类型以 Cl-Na 和 Cl-Na·Ca 型为主。（见表 3-5、图 3-3）

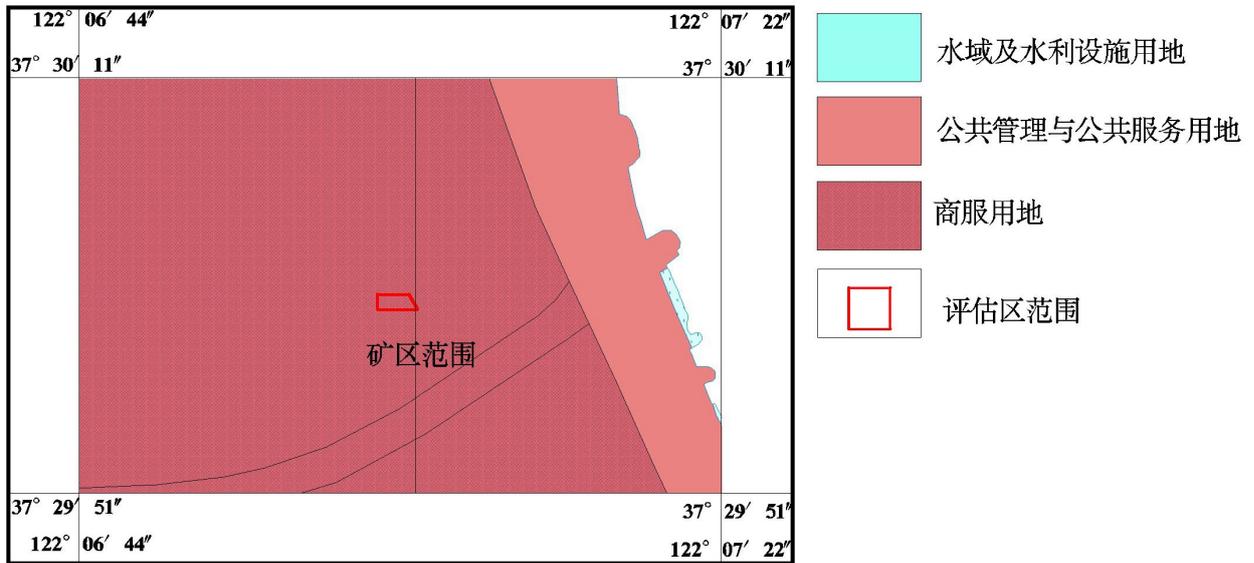
图3-4 矿区范围土地利用现状图

评估区土地类型为商服用地，非临时压占，不需要提交土地复垦方案，矿山开采

方式为地下开采，没有固体废弃物形成，没有地下采空区，因此，现状评估矿山对土地资源影响较轻。
